SCREENING FOR FLAGERMUS

Kløvermarken 17, 7190 Billund

Rekvirent: Lidl Danmark K/S

DMR-sagsnr.: 2025-3072

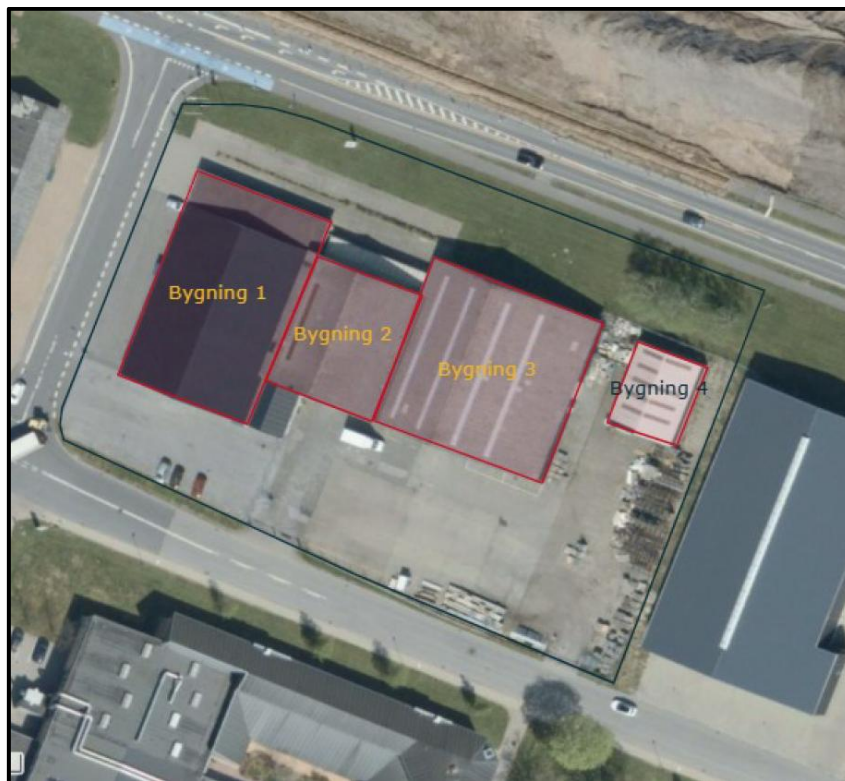
Figur 1.1: Undersøgelsesområdet (sort markering), bestående af bygning 1-4 (røde markeringer) beliggende på Kløvermarken 17, 7190 Billund (matr. 5dr Billund By, Grene), hvor der er undersøgt for aktuelle og/eller potentielle yngle- og rastesteder for flagermus. ©SDFE.

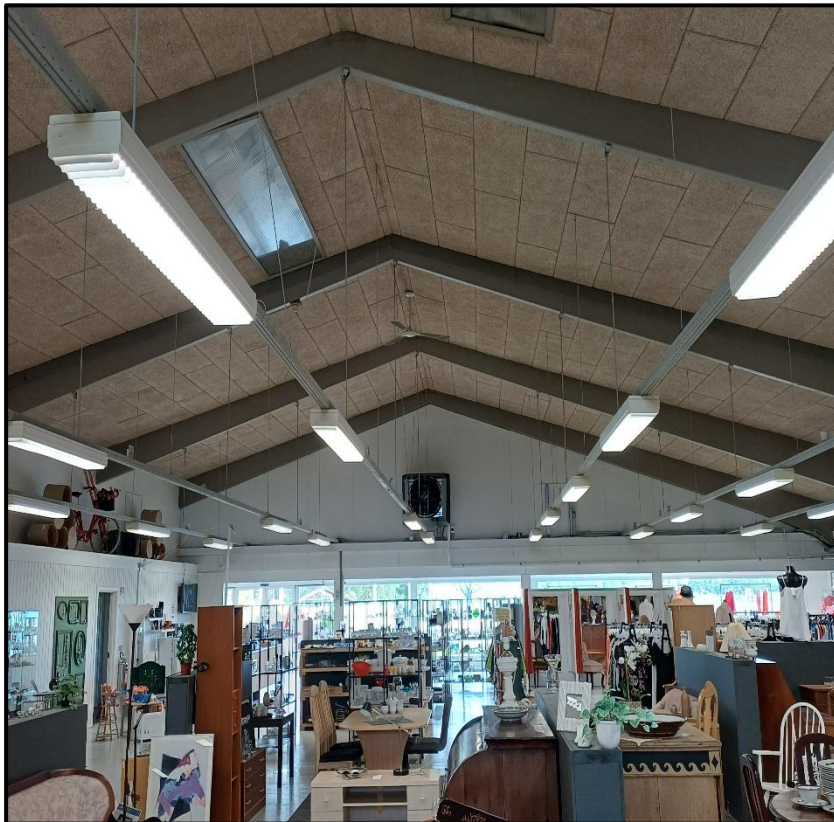
Figur 4.1: Bygning 1. Foto: DMR A/S.

Blå Kors Genbrug har i bygning 1 en aktiv genbrugsbutik. Bygningens loft består af troldekt og fritlagte spær (Figur 4.1). Der er ved bygningens gavle og facader ikke visuelle tegn på flagermus i form af ekskrementer, kradsemærker eller andet. Der er langs spær ikke termiske udsving.

I bygning 1 og 2 er der dagligt menneskelig aktivitet, og det oplyses af Blå Kors' frivillige, at der ikke er observeret flagermus i eller ved bygningerne. Ved besigtigelserne er der ikke fundet visuelle tegn på, at flagermus benytter bygning 1 eller 2 som yngle- eller rastested. Der er ingen termiske udsving langs tagets spær, samt ingen fund af flagermusekskrementer, kradsemærker, døde individer eller knogler heraf, hverken udenfor eller indenfor bygningerne. Blå Kors' frivillige oplyser desuden, at porten i bygning 2 ofte åbnes i dagtimerne. Dette vil medføre pludselige temperatursvingninger, og bygningen vurderes derfor ikke at være et egnet yngle- eller rastested for flagermus.

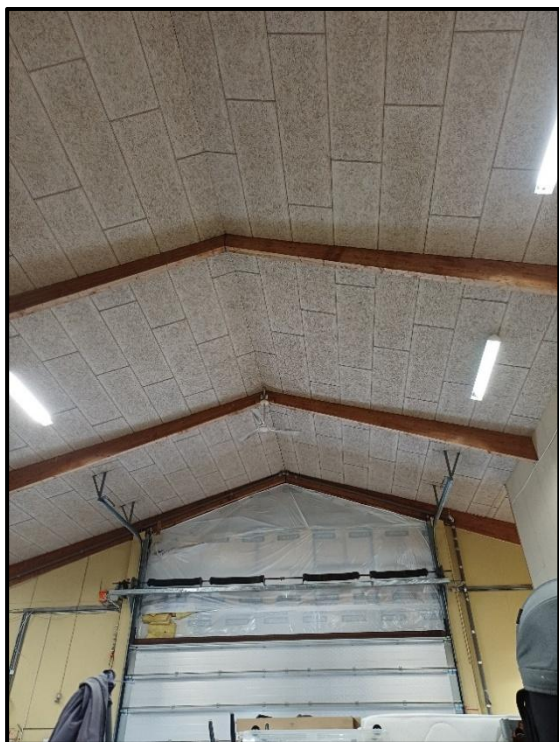
Figur 4.2: Bygning 2. Foto: DMR A/S.

Blå Kors Genbrug har i bygning 2 et aktivt lager. Bygningens loft består af troldekt og fritlagte spær (Figur 4.2). Der er ved bygningens gavle og facader ikke visuelle tegn på flagermus i form af ekskrementer, kradsemærker eller andet. Der er langs spær ikke termiske udsving, hverken indeni eller udenfor bygningen.

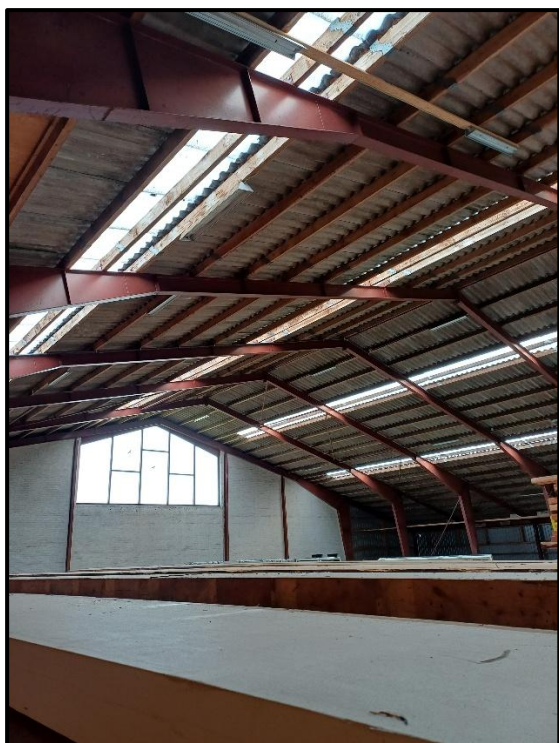
Figur 4.3: Bygning 3. Foto: DMR A/S.

Bygning 3 anvendes til opbevaring, og det oplyses, at der sjældent er aktivitet i bygningen. Der er ovenlys og fritlagte metal spær, en fritlagt tagkonstruktion i træ og desuden et stort vinduesparti i bygningens nordlige del (Figur 4.3).

Der er i bygning 3 ikke tegn på flagermus i form af ekskrementer eller kradsemærker, og der er ikke termiske udsving, hverken indeni eller udenfor bygningen. Spær er ligeledes gennemgået enkeltvis, uden udsving.

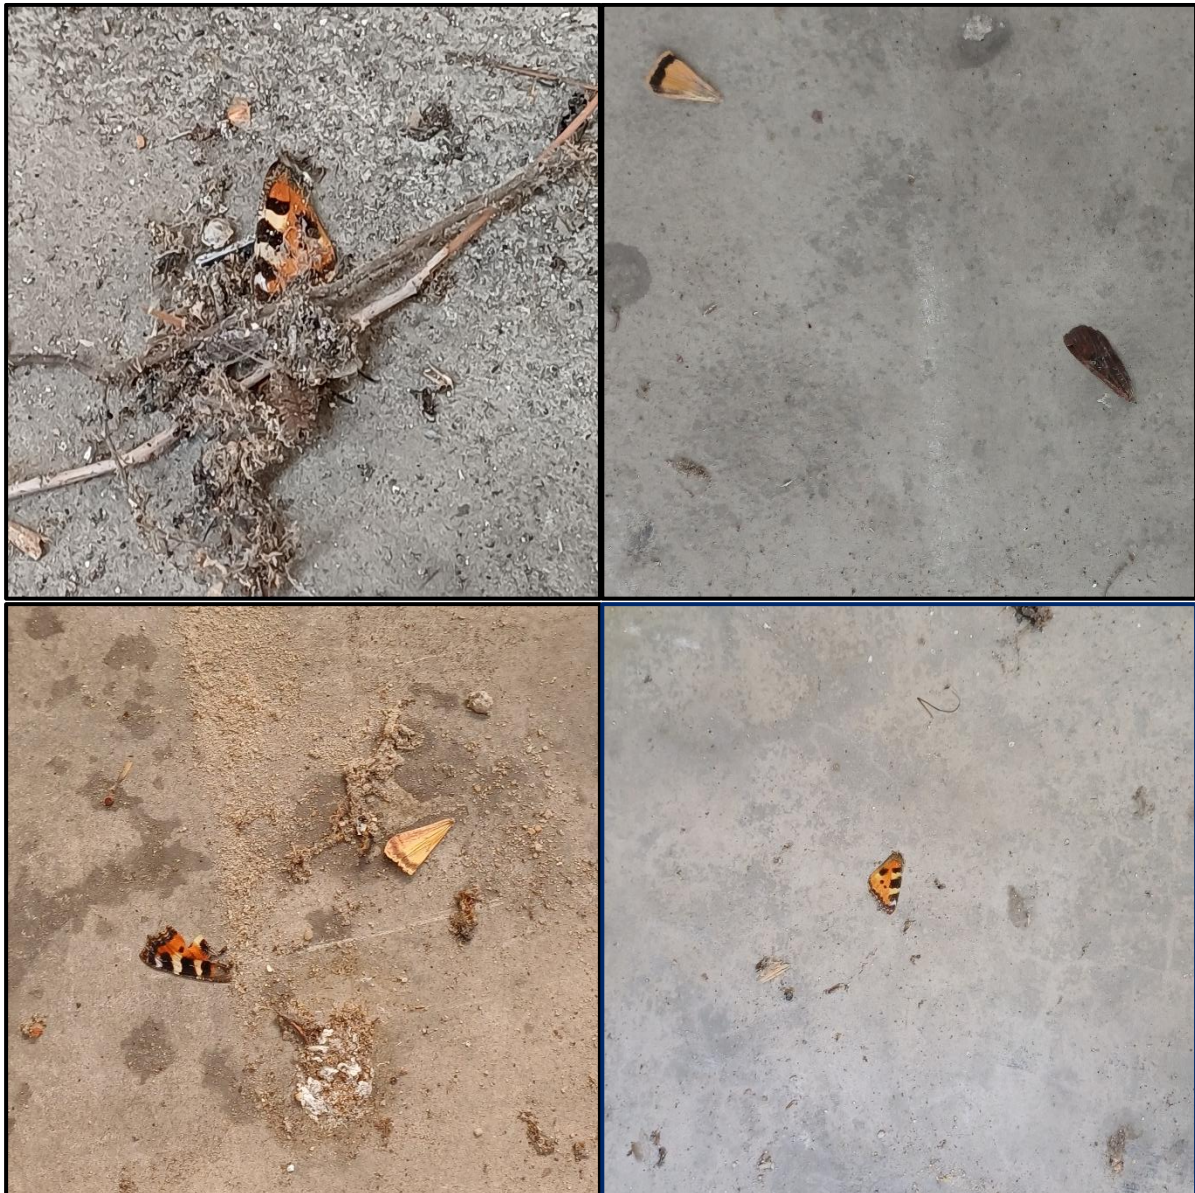
Der er i bygningens nordlige del fund af dag- og natsommerfuglevinger (Figur 4.4).

Figur 4.4: Dag- og natsommerfuglevinger i bygning 3. Foto: DMR A/S.

Der er i bygning 3 og 4 steder, hvor indflyvning for flagermus vil være muligt, men på baggrund af at der ikke er fundet tegn på flagermus som fedt rundt om sprækkerne, flagermusekskrementer, kradsemærker, termiske udsving, døde individer eller knogler heraf, vurderes det, at flagermus indtil nu ikke har anvendt bygningerne som yngle- eller rasteområde. Bygningerne er uden isolering og vurderes derfor ikke at være egnede som overvintringssteder. Der er desuden ovenlys, som vil være forstyrrende for flagermus rytme. Træspær i tagkonstruktionen er gennemgået med termiske kamera, hvor der ikke har været udsving. Dog vurderes det på baggrund af fund af nat- og dagsommerfuglevinger i bygning 3, at der er mulighed for, at ét individ af fx brun langøre (*Plecotus auritus*) kan have besøgt bygningen i forbindelse med fouragering. Arter som brun langøre kan afsøge mange bygninger på en enkelt nat, og den efterlader sig afbidte vinger. Da der kun er fund af enkelte afbidte vinger og ingen flagermusekskrementer, vidner det om, at der ikke er stor aktivitet eller rastende individer af flagermus i bygningen. Fund af afbidte nat- og dagsommerfuglevinger kan desuden stamme fra bl.a. hvepse eller fugle, og det kan derfor ikke udelukkes, at det er disse, som har efterladt de afbidte vinger.

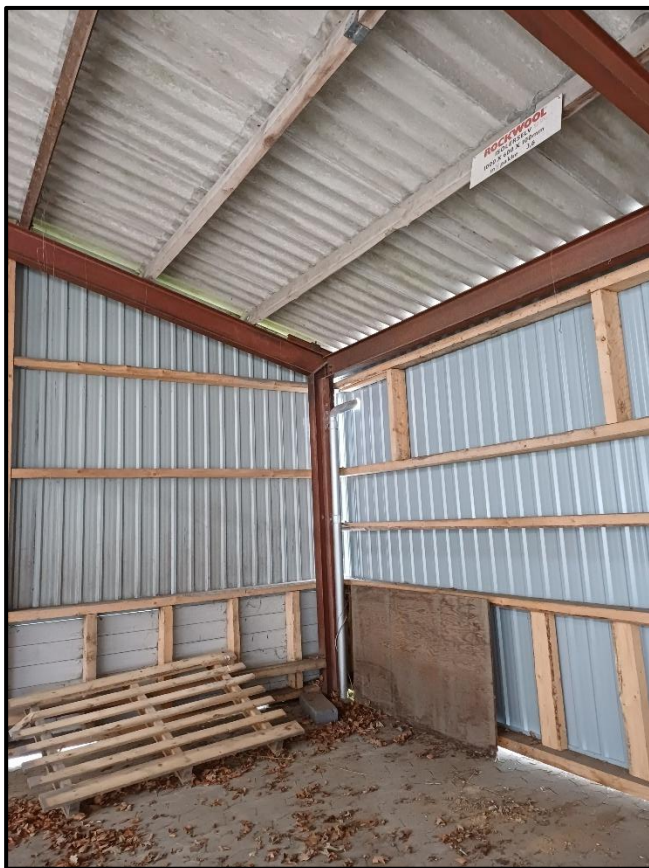
Der er i bygningens nordlige del desuden observeret huller langs bygningens facade og tag (Figur 4.5). Der er enkelte steder ved bygningens nederste del større huller, der tillader indtrængen fra større dyr, samt fund af ekskrementer fra bl.a. fugle. Der er desuden fund af fuglefjer (Figur 4.6).

Figur 4.5: Huller i bygning 3. Foto: DMR A/S.

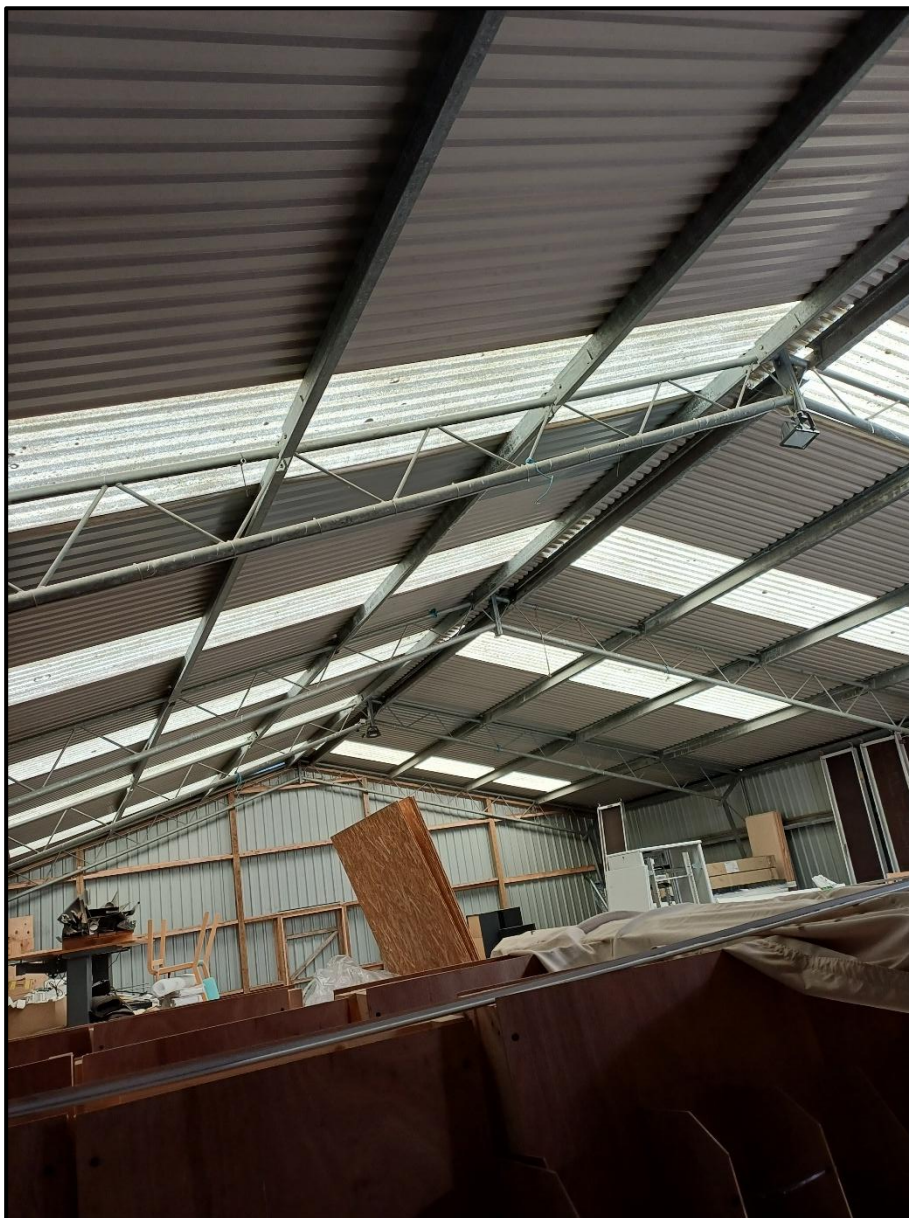
Figur 4.7: Bygning 4. Foto: DMR A/S.

Bygning 4 anvendes også til opbevaring, og der er heller ikke her en daglig menneskelig aktivitet. Bygningen har ovenlys og blotlagte metalbjælker (Figur 4.7).

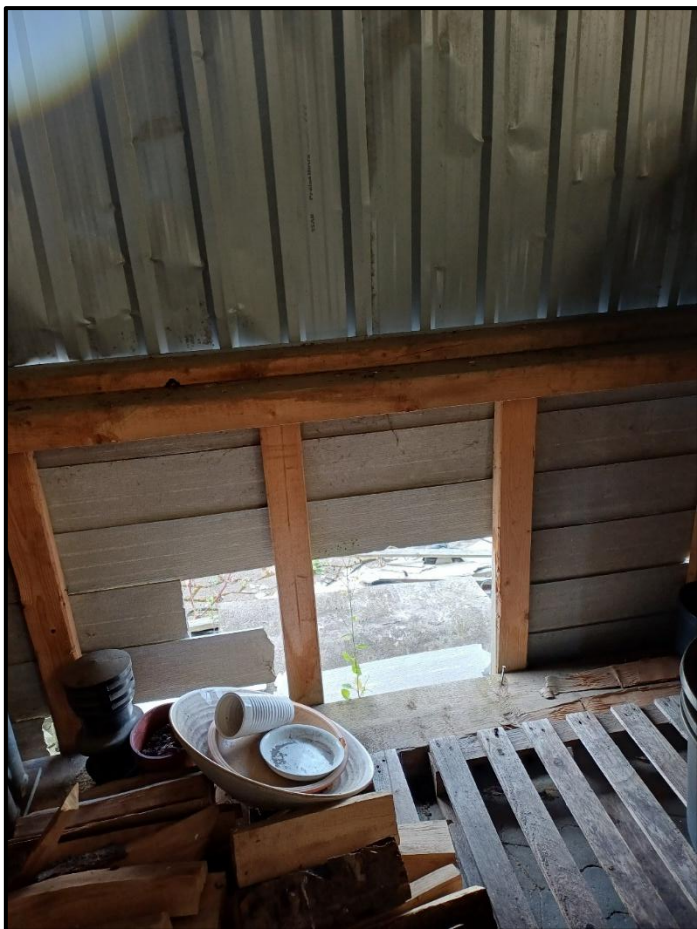
Der er lags bygningens nederste del større huller, som tillader indtrængen af større dyr (Figur 4.8). Der er desuden fund af ekskrementer fra fx fugle på jorden. Der er ved bygningens gavle, spær og facader ikke visuelle tegn på flagermus i form af ekskrementer, kradsemærker, termiske udsving eller andet, hverken indeni eller udenfor bygningen.

Figur 4.8: Hul i bygning 4. Foto: DMR A/S.

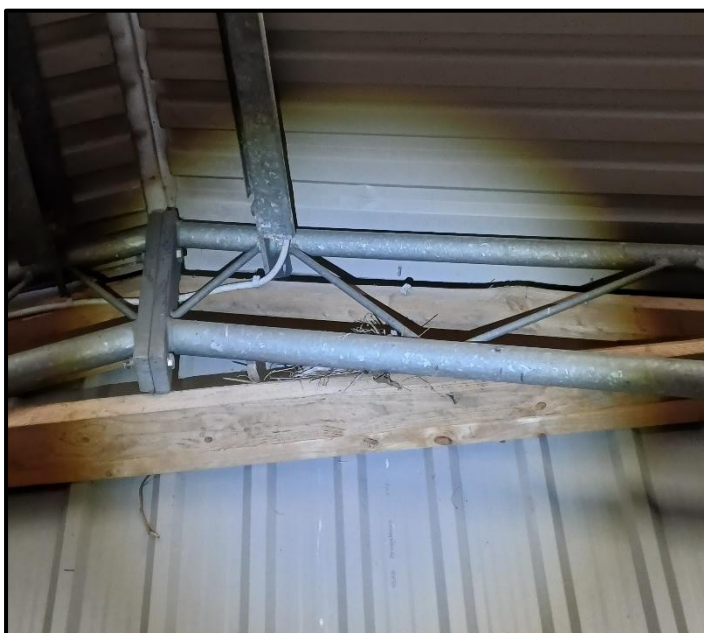
Der er i bygning 4 observeret tre fuglereeder ved den nordlige endegavl (Figur 4.9). Fuglereederne er for tidspunktet for besigtigelserne inaktiv.

Figur 4.9: Inaktiv fuglereede ved bygning 4's nordlige endegavl. Foto: DMR A/S.

Der er fundet tre fuglereder i bygning 4, som ved tidspunktet for besigtigelserne var forladt. Ved realisering af nedrivningen skal der tages hensyn til, om disse eller evt. andre fuglereder er aktive. Er rederne dette, bør nedrivningen ske således at voksne fugle og/eller eventuelle æg eller unger ikke skades. Er dette ikke muligt bør nedrivningen først ske efter fuglenes yngletid, ellers skal der ansøges om dispensation hos Styrelsen for Grøn Arealomlægning og Vandmiljø, da disse er beskyttet i henhold til Jagt- og vildtforvaltningslovens § 6 a. stk. 2 /9/.

Ved realisering af nedrivningen skal der tages hensyn til, om fuglerederne i bygning 4 eller evt. andre fuglereder er aktive.
